Rasvapuristimen DGP180 käyttöletku

Rasvapuristimien Makita DGP180Z ja DGP180RT käyttöletkut

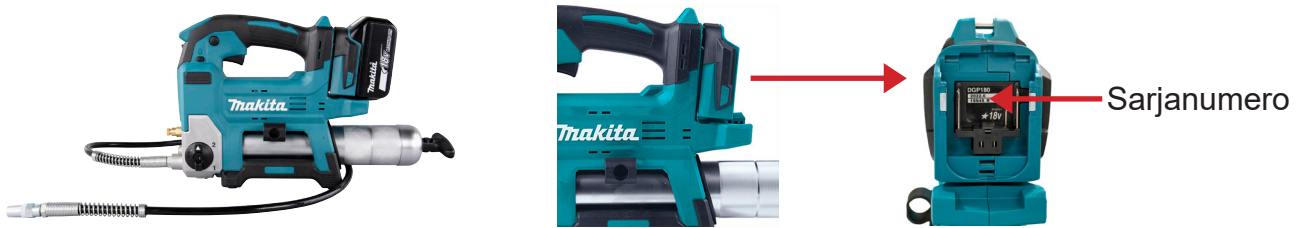
Letkun kärjen toistuva taivutus rasvan lisäämiseksi ahtaisiin tiloihin voi aiheuttaa reiän muodostumisen letkun kärjen lähelle. Tämä voi johtaa rasvan purkautumisen ulos kovalla paineella ja aiheuttaa käyttäjälle vaaratilanteen.

- Käyttäjien on välittömästi lopetettava rasvapuristimen ja siihen lisävarusteena myytävien letkujen käyttö. Makita vaihtaa letkun uuteen turvalliseen veloituksetta.
- **Vaihtoehto 1.** Irroita ja tuhoa vanha letku esim. katkaisemalla. Lähetämme Sinulle uuden letkun postitse.
- **Vaihtoehto 2.** Lähetä rasvapuristin letkuineen Makitalle osoitteeseen Makita Oy, Tuotantotie 21, 04300 Tuusula. Vaihdamme letkun ja lähetämme koneen Sinulle takaisin.
