Makita kallar fettpressen DGP180 för reparation.

Slangarna till fettpress Makita DGP180Z och DGP180RT

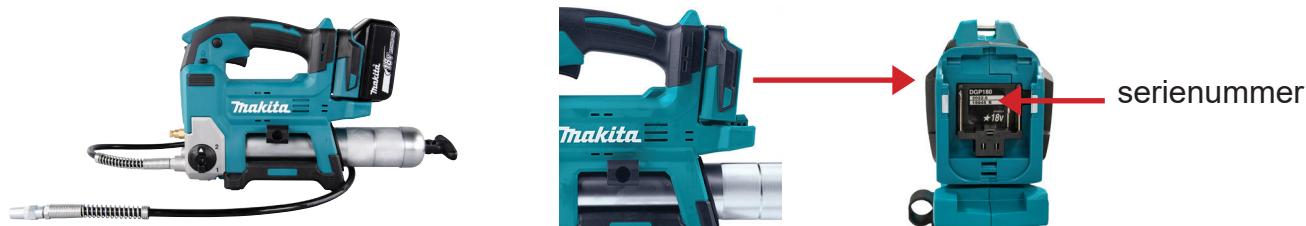
Upprepad böjning av slangspetsen för att tillföra fett i trånga utrymmen kan leda till att det bildas ett hål nära slangspetsen. Detta kan leda till att fett läcker ut under högt tryck och orsakar fara för användaren.

- Användaren måste omedelbart sluta använda fettpressen och de slangar som säljs tillsammans med den. Makita kommer att ersätta slangen med en ny säker slang kostnadsfritt.
- **Alternativ 1.** Koppla loss och förstör den gamla slangen, t.ex. genom att skära av den. Vi skickar en ny slang till Dig med posten.
- **Alternativ 2.** Skicka fettpressen och dess slang till Makita Oy, Tuotantotie 21, 04300 Tusby. Vi byter ut slangen och skickar tillbaka maskinen till Dig.
